Utilizarea ARD în proiectul de consolidare sistem rutier Cisnădie – Sadu

Ing. Ștefan Honor prezintă utilizarea aplicației ARD în proiectul de consolidare sistem rutier pe drumul județean 106C Cisnădie – Sadu cu ARD la Km 12+500 – 13+500

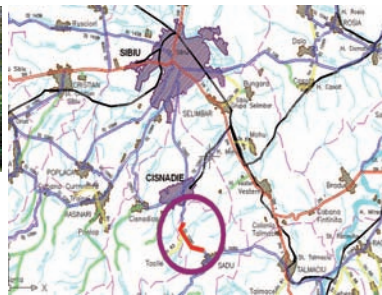
Fig. 2 Încadrarea în plan D.J. 106C

Parcursul traseului drumului județean DJ 106C de la km 12+500 către Sadu (km 13+500) pune în evidență o serie de degradări care afectează starea tehnică, respectiv viabilitatea segmentului de drum analizat. Sunt compromise planeitatea și rugozitatea suprafeței de rulare, care nu mai corespund condițiilor tehnice datorită degradărilor de suprafață (fisuri, crăpături, dislocări ale îmbrăcăminții, degradări la margini) și a degradărilor structurale (tasări, faianțări, fisuri și crăpături multiple) (Fig. 2).

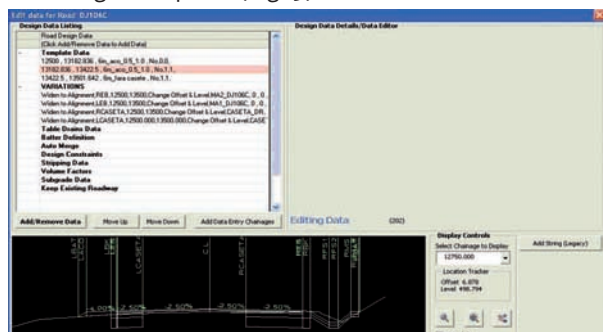
Fig. 8 Variația casetelor la carosabil și vizualizarea interactivă a profilurilor transversale curente

O primă soluție studiată era realizarea unui covor asfaltic în două straturi, cu preluarea denivelărilor prin stratul inferior de mixtură asfaltică. Analiza foarte ușoară și rapidă, prin crearea unor stringuri în axul existent și pe marginile carosabilului, forțate la suprafața terenului existent, arată o variație foarte mare a deverelor profilurilor transversale, constatând degradări majore, chiar decimetrice, cu preponderență în zonele marginale (Fig. 8). Se impune astfel aducerea la cotele proiectate a bordurilor care încadrau îmbrăcămintea existentă și refacerea integrală a sistemului rutier pe lățime de minim 70 cm pe zonele marginale ale carosabilului. Am creat astfel câte un string Civil 3D, pe fiecare parte a drumului având rolul de defini linia casetelor de refacere a sistemului rutier.

ARD permite în astfel de situații ajustarea dinamică a liniei casetelor, recalculând automat cantitățile de lucrări.

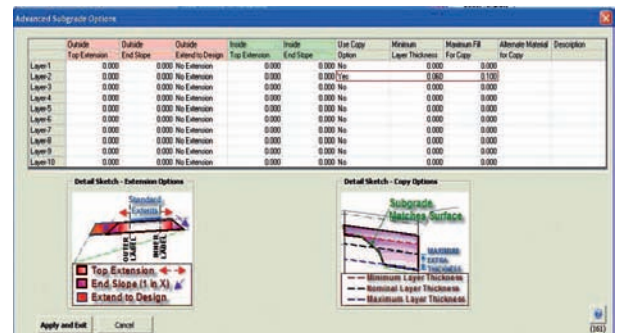
Fig. 10 Preluarea denivelărilor la carosabil prin extinderea la existent a stratului de binder

Folosirea aplicației ARD la această lucrare a redus foarte mult timpul alocat proiectării lucrărilor la carosabil, permițând o analiză mai amplă a soluțiilor complexe de consolidare a terasamentelor cu piloți anco-rați și ziduri armate cu geogriile (Fig. 10, Fig. 11).
